## SGCAF - SCG

- Date de la sortie : **04 Mai 2019**
- Cavité / zone de prospection : **Les Trois Mousquetaires\***
- Massif : **Paris-Banlieue Ouest**
- Personnes présentes : **Raphaël (SGCAF), Manu**
- Temps Passé Sous Terre : **5h30**
- Type de la sortie : Prospection,  
Classique, Exploration, Scientifique, Initiation,  
Plongée **Visite et photos**
- Rédacteur **Raphaël.**

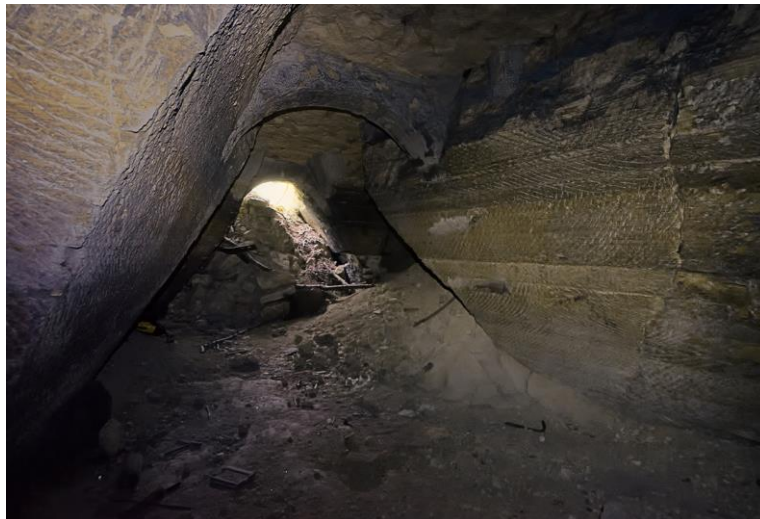
C'est celui que Manu a omis de mentionner que nous apercevons en premier. C'est une entrée très simple qui aboutit sur une galerie décamétrique. Nous reconnaissons bien les piliers trapézoïdaux taillés typiques de l'Ouest parisien, les volumes ont été partiellement remblayés et l'on bute systématiquement sur des remblais ou effondrements. C'est donc très vite fait.

Vue du réseau 1. Cette photo résume tout ce qu'on peut voir !

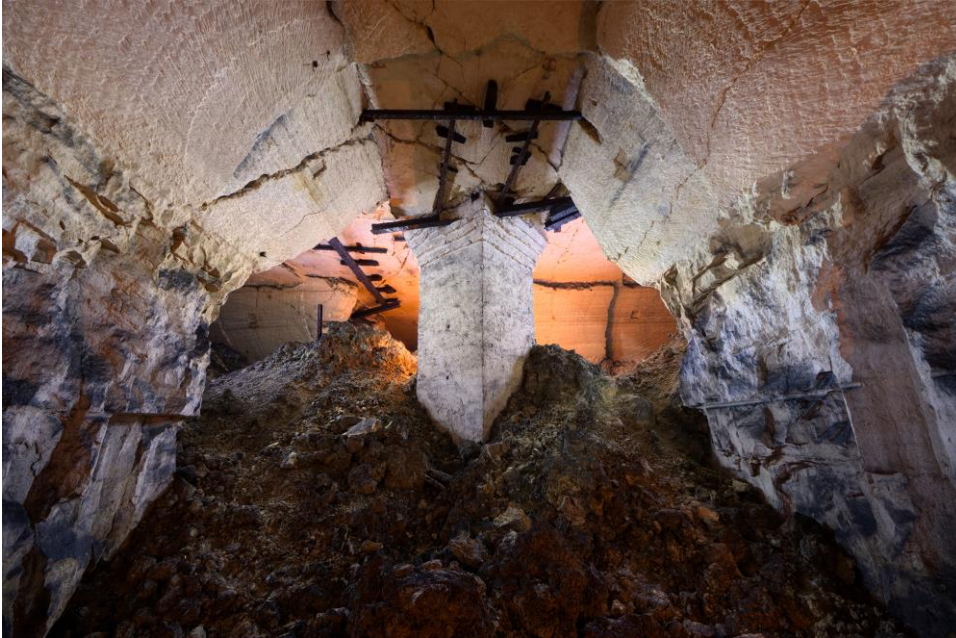
Nous trouvons justement un coin propice à faire une pause où l'on peut tater le vrai sol de carrière : vu la présence du pilier, il semblerait que ce recoin ne put être remblayé. On remarque, propre à toute cette zone, la taille à la haveuse sur les bancs tendres qui prennent une forme évasée. Les bancs durs sont taillés classiquement à l'explosif. Au vu de l'époque assez reculée de l'exploitation, certainement la fin des années 1940, l'utilisation de la haveuse fut assez précoce.

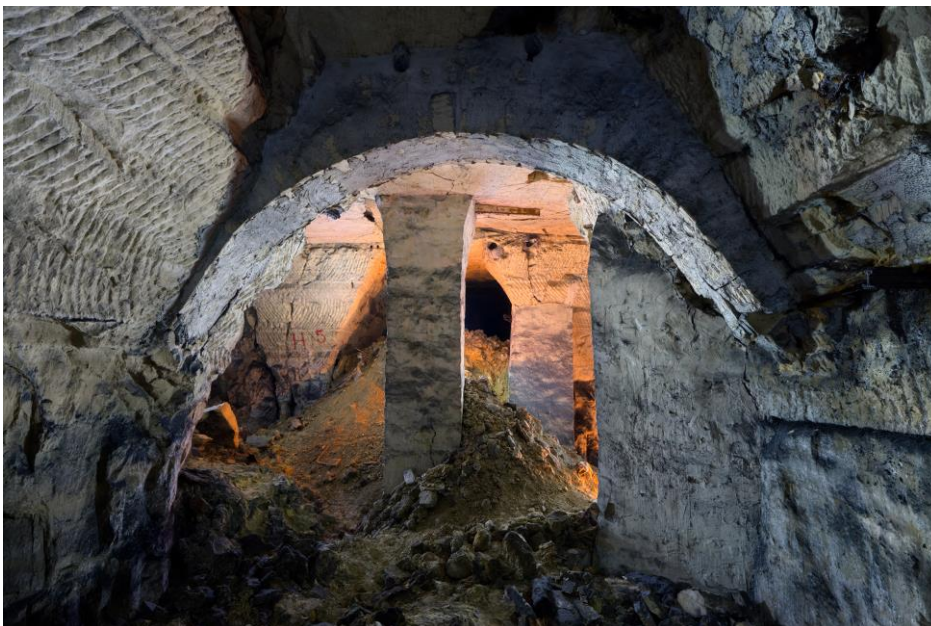
Après notre pause, nous reprenons, il y a encore un passage qui mène dans une autre zone, également taillée à la haveuse. Celle-ci est plus restreinte. Nous retournons vers l'entrée, je fais quelques vues des belles consolidations avant de sortir.

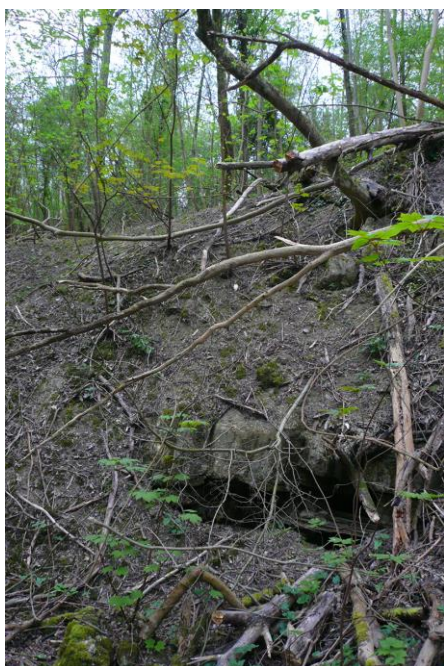
Avril 2014 :

Des quatre réseaux que nous avons vu, celui-ci comporte l'accès le plus périlleux. En fait, cet accès est récent : j'avais déjà prospecté ce coin en 2014 et avait aperçu l'ancien cavage éboulé de la seconde masse de gypse. Depuis, un gros morceau de terrain a glissé et a ouvert un passage au dessus... Comparaison :

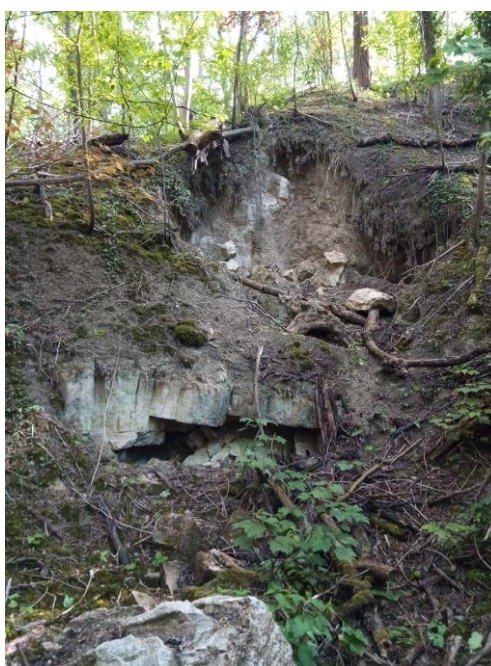
Mai 2019 :

Je n'aime pas cet accès ébouleux qui s'ouvre dans le haut de l'effondrement... Manu ne s'était d'ailleurs pas glissé dedans en Décembre. Je lui dis que je ne le sens pas beaucoup, s'il veut y aller il me dit comment c'est, mais je ne le force pas. Il s'engage dans le trou sans toucher aux blocs sur les côtés. Au bout de 2 minutes il réapparaît, ça vaut le coup selon lui. Par contre, il faut faire attention : c'est très croulant, y compris en bas où de nombreux blocs se détachent. Je me glisse avec précaution dans le trou en passant mon sac d'abord. En premier, on passe à travers de racines maintenant un peu de terre tant bien que mal, ensuite vient un gros bloc en équilibre sur de la terre. Sous les racines, les marnes qui se délitent, et dessous il y a un chaos de blocs du côté de l'effondrement, et du côté du trou les marnes sont maintenues par des dalles ne demandant qu'à tomber. Youpi...
