SGCAF - SCG

Sortie

- Date de la sortie : **7 octobre 2018**
- Cavité / zone de prospection : **grotte de Thaïs**
- Commune : **Saint-Nazaire-en-Royans, Drôme**
- Personnes présentes : **Monique et boudouin Lismonde**
- Temps Passé Sous Terre : **1 h**
- Type de la sortie : Prospection, Classique, Exploration, Scientifique, Initiation, Plongée
- Rédacteur : **BL**

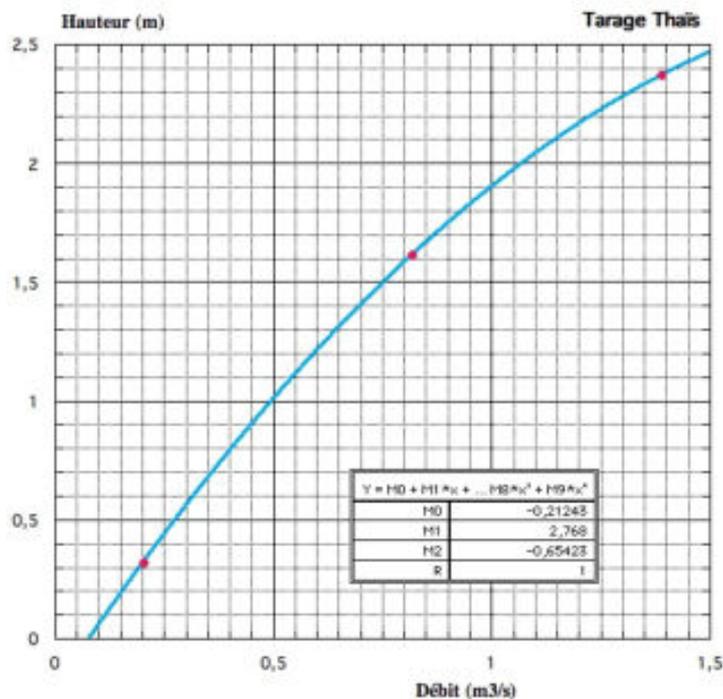
Courbe de tarage provisoire de la grotte de Thaïs au siphon 1 (3 points)

Les hauteurs sont celles de l'échelle limnimétrique

J'ai pu ainsi avoir deux estimation des hauteurs (plus celle de la fin septembre, soit 3 points de mesure), qui, associées à la mesure du débit me fournissent l'esquisse d'une courbe de tarage.

Si le siphon inconnu vers la sortie avait été un conduit unique, la courbe aurait été une parabole à concavité vers le haut. C'est le contraire qu'on observe (concavité vers le bas). Cela peut s'interpréter par l'existence d'un labyrinthe dont certaines galeries sont empruntées par l'eau quand le niveau est suffisant. La section de passage augmente alors avec la hauteur d'eau. L'existence d'une sortie noyée en tresse nous empêche d'extrapoler la courbe vers les grands débits. Il faudra faire une mesure, un jour de crue.
