SGCAF - SCG

- Date de la sortie : **30 décembre 2017**
- Cavité / zone de prospection : **Carrière Maron**
- Commune **Hautil**
- Personnes présentes **Raphaël (SGCAF), Emmanuel, Laura, Mickaël, Nicolas, Sophie**
- Temps Passé Sous Terre : **6h**
- Type de la sortie : Prospection, Classique, Exploration, Scientifique, Initiation, Plongée **Mine/carrière**
- Rédacteur **RC**

Description de la sortie :

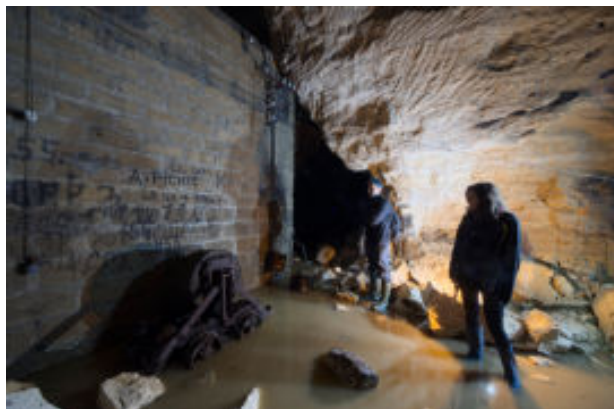
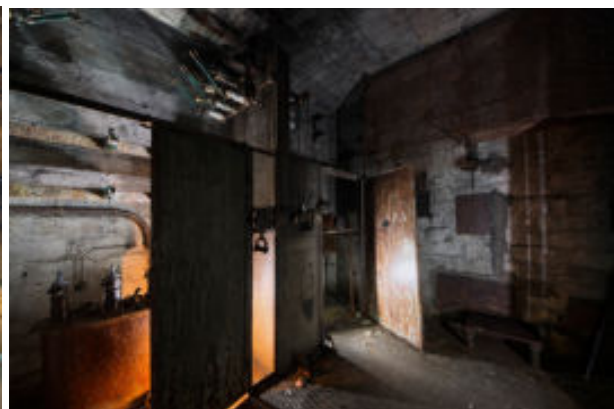
À gauche, Nicolas et Sophie regardent le wagon à enrouleur de câble posé près du transformateur. À droite, l'intérieur du transfo, destiné à acheminer le courant aux chantiers des années 50-60. Cette partie a été désaffectée en 1964, l'extraction a continué plus à l'Est jusqu'en 79.

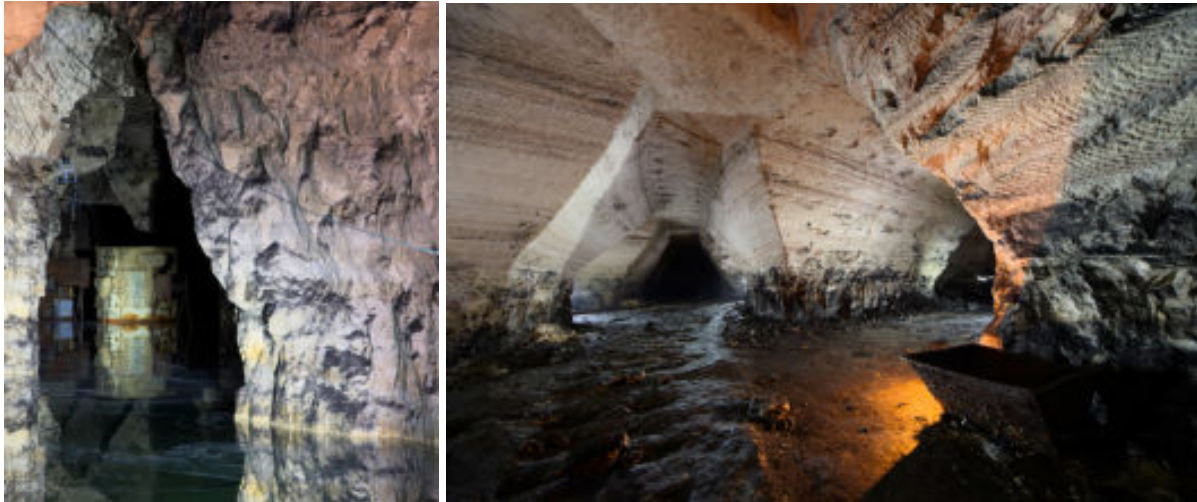
À gauche, le poste électrique dans l'eau, vu de la rive Sud.

À droite, les travaux début XXe siècle de la rive Nord se poursuivent assez loin. Le cheminement du poste électrique est vers la droite de la photo, en revanche, en allant tout droit la ceinture de fontis est atteinte immédiatement à l'entrée de la zone des années 30, où les piliers ne sont plus taillés. On voit une benne de wagon Koppel qui traîne. Les points au plafond sont les impacts d'explosifs. L'orange est créé par l'acéto, les bougies ne s'allument pas ici. (o2<18%)

Force est de constater l'évolution des effondrements du secteur. On voit chaque année de nouveaux blocs à terre, nous ne sommes en effet pas loin d'une ceinture de fontis avalant les vides par lignes de piliers, progressivement. Sur le retour, nous avons localisé l'autre poste électrique, lui nage dans 2m d'eau. Nous décidons d'essayer de l'atteindre par l'autre côté du lac. Pour ce faire, il faut retourner près de l'arrivée du travers-banc. En fait, l'autre côté du lac longe la ceinture de fontis, et amène progressivement vers le fond. J'ai repéré un

cheminement surélevé pour accéder au poste électrique, mais il est tout de même sous l'eau, il faudra y aller en slip. On tentera ça lors d'une prochaine sortie, tout comme la rivière, si l'air et la tenue des piliers nous le permettent d'ici là !
