SGCAF - SCG

**Sortie**

- Date de la sortie : **20 février 2021**
- Cavité / zone de prospection : **Gouffre de la Côte**
- Commune **Saint Joseph de Rivière, 38**
- Personnes présentes **Agnès Daburon, Baudouin Lismonde**
- Temps Passé Sous Terre : **0,5 h**
- Type de la sortie : Prospection,
Classique, Exploration, Scientifique, Initiation,
Plongée **expertise**
- Rédacteur **BL & AD**

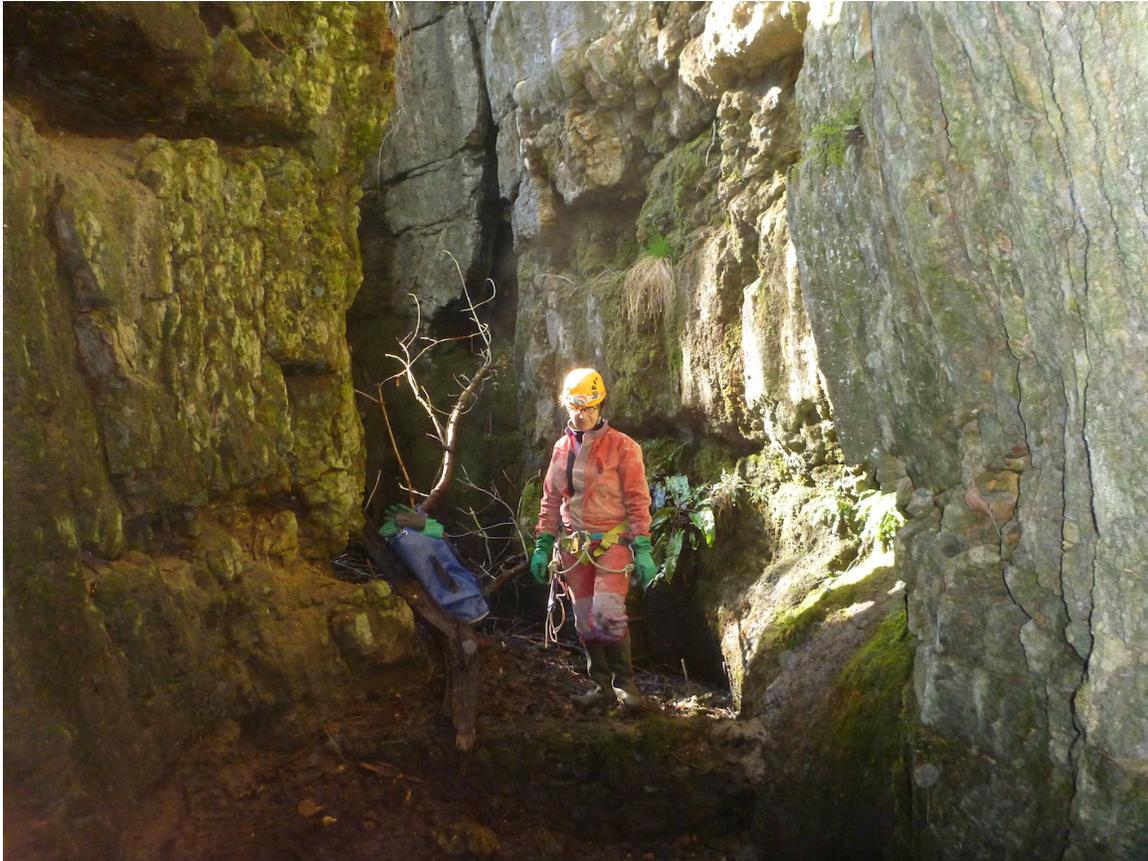
1- Le gouffre de la Côte (UTM31 : 710059 x 5028668 x 429 m, Saint-Joseph-de-Rivière). Il se trouve à une dizaine de mètres de la route derrière le talus de gauche en montant. Il fait une dizaine de mètres de profondeur. Il est bordé de falaises sauf au sud, où une pente permet d'accéder au fond avec une corde de main courante. Des gouttes d'eau ruisselant de la paroi nord font croire qu'il y a un écoulement. Un petit barrage maçonné d'une quarantaine de centimètres de haut sépare le fond en deux parties, l'une avec un plan d'eau et l'autre qui est sèche et un peu plus basse. Le gouffre a été vidé du sable qui le remplissait pour les besoins de la tuilerie pour ses briques réfractaires. Eau du gouffre : résistivité 337 $\mu\text{s/cm}$, et température 8,7 °C.

Le bas du gouffre d'une dizaine de mètres de profondeur

Le terrain du propriétaire se trouve sur le calcaire surmonté d'une faible couche de terre récente. Le creusement d'une piscine sera rendu compliqué par la dureté du calcaire, mais le terrain pourra supporter sans problème cette installation nouvelle. Il n'y a aucun risque sauf celui de recouper des galeries (hypothèse alléchante pour les spéléos).

Le risque de recouper la circulation souterraine qui alimente la source est faible. L'eau qu'on observe dans le gouffre rejoint probablement l'eau de la source, mais il n'y a pas d'écoulement visible. Si la source avait été captée, il aurait été intéressant de procéder à un traçage, mais ce n'est pas le cas.

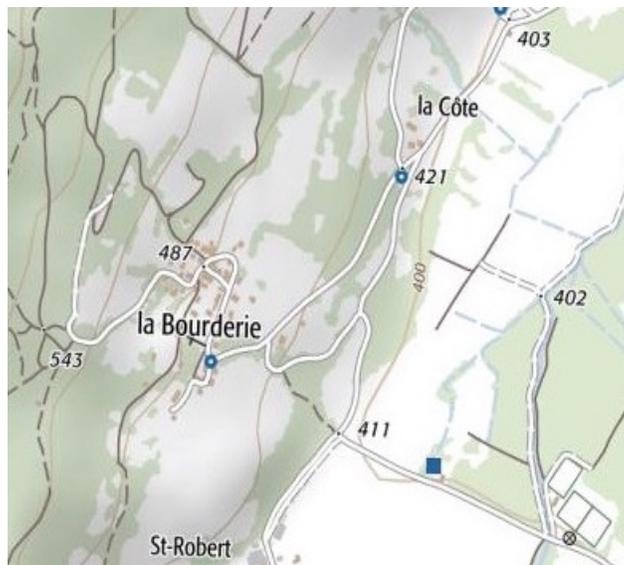
*La source de la Bourderie est appelée source de la Côte dans la thèse de F. Baudoin
La source de la Côte est marquée 421 m*

Francis Baudoin dans sa thèse de 1984 à Grenoble (Hydrogéologie de l'avant-pays de Chartreuse, hydrodynamique karstique et alluviale) étudie la source de la Bourderie (qu'il appelle source de la Côte) dont les caractéristiques doivent être voisines de la nôtre (pp 52, 244). À la page 106, il montre notre source sur la carte et indique une température de 11 °C pour un débit de 2 l/s.

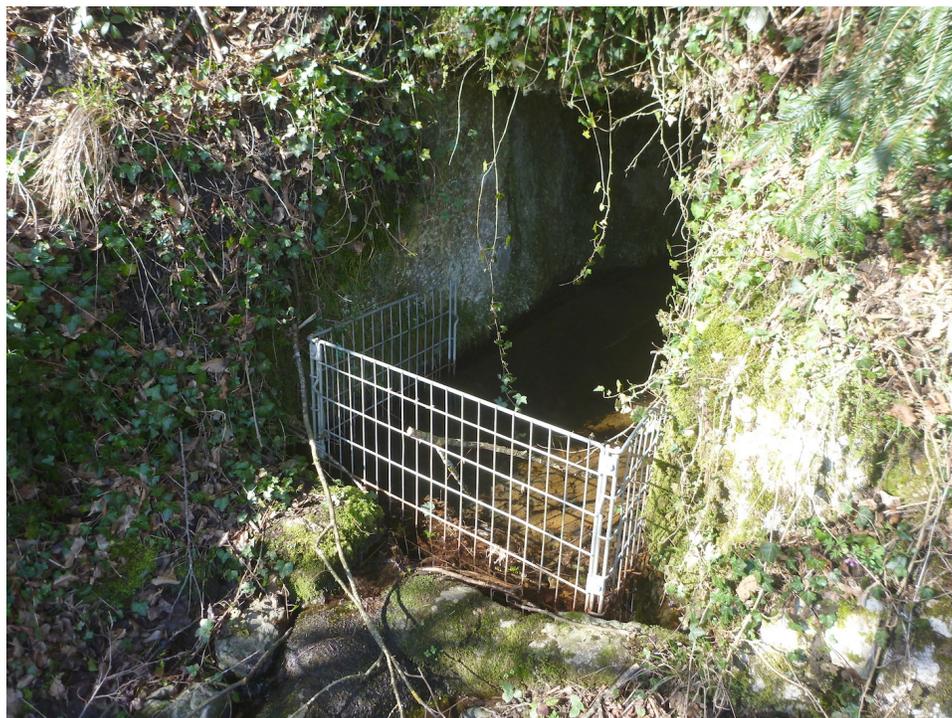
2- La source de la Côte. (UTM31 : 710091 x 5028552 x 417 m, Saint-Joseph de Rivière). Le débit en était lors de la visite d'un demi-litre par seconde environ. Résistivité 413 $\mu\text{s/cm}$ et température 11,1 °C. Sur la carte, elle est indiquée par son altitude 421 m.

La source pérenne de la Côte

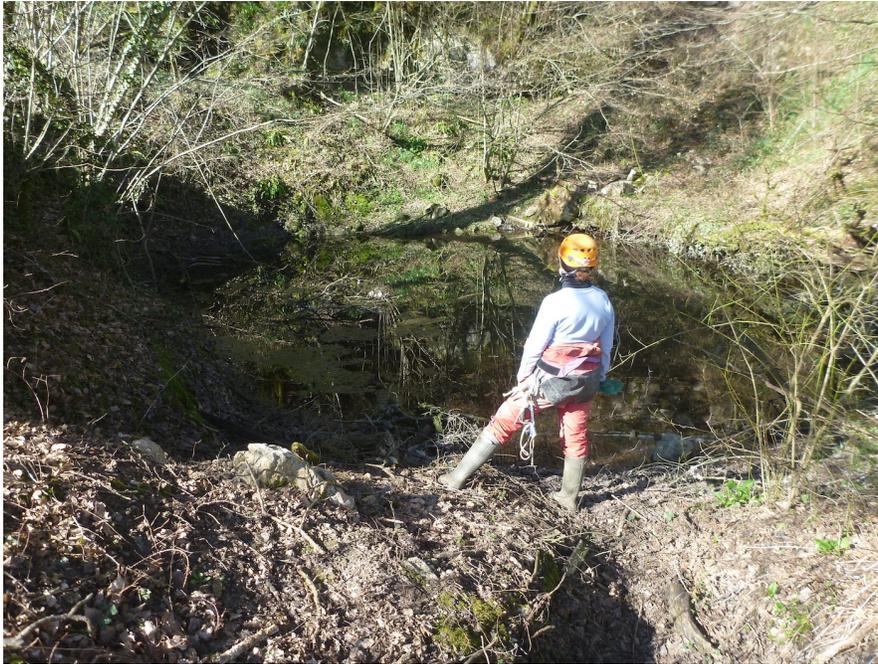
3- Mare ancienne résultant de l'exploitation de matériaux (UTM31 :710071 x 5028509 x 421 m). Une mare d'une dizaine de mètres de diamètre montre l'emplacement d'une exploitation d'argile ou de sable utilisés par l'ancienne Tuilerie.

Une mare à l'emplacement d'une exploitation du remplissage d'un phénomène karstique
